# INSPECTION REPORT

S/N : DD2021-R200-004

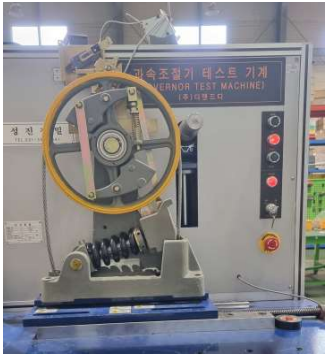
<p>①과속조절기의 설치위치 및 평탄도 확인</p>                 |                                                                                        |                    |

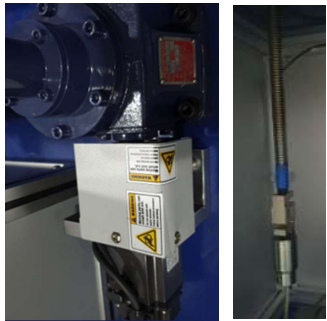
<p>④로프 물림부를 최대한 하강시킨</p>                               |                                                                                                    |
