INSPECTION REPORT

S/N : DD2020-R200-003

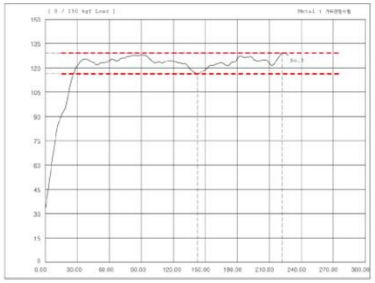
①과속조절기의 설치위치 및 평탄도 확인

Point No.	검사방법	Inspection Results					
		No.1	No.2	No.3	No.4	No.5	No.6
1	육안 및 수평계	ok	ok	ok			
2	데이터 확인	119 ~133	118 ~130	119 ~132			
3	육안 확인	양호	양호	양호			
4	마모상태 확인	양호	양호	양호			
5	파손 유/무	무	무	무			
RESULT		PASS	PASS	PASS

※결론 : 추락방지 안전장치가 작동하는 동안 제동거리가 정상보다 더 길 때(과속조절기의 로프슬립이 발생할 때) 과속조절기 로프 및 관련 부속부품은 손상되지 않는다.
